**APLICAÇÃO DE MÉTODO DE AVALIAÇÃO DE SUSTENTABILIDADE
AMBIENTAL EM AUDITORIA DE OBRAS PÚBLICAS: Análise sobre o PAC do
Maciço - Florianópolis, SC**

Monografia apresentada como requisito parcial para obtenção do título de Especialista. Curso de pós-graduação *lato sensu* em Reabilitação Ambiental Sustentável Arquitetônica e Urbanística. Programa de Pesquisa e Pós-graduação. Faculdade de Arquitetura e Urbanismo. Universidade de Brasília.

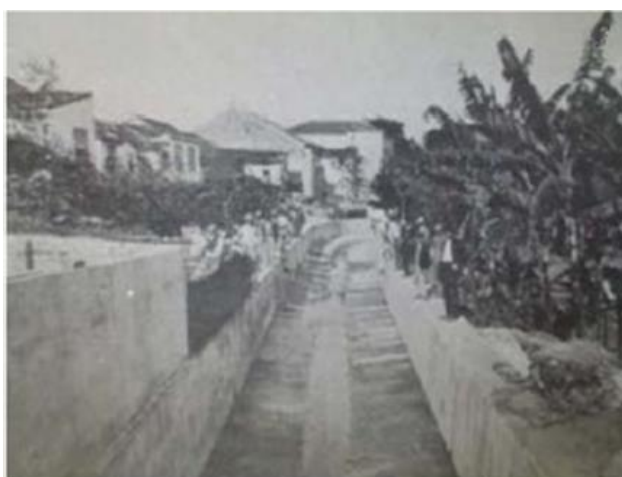
Figura 2 – Atual Avenida Hercílio Luz - Canalização do Rio Fonte Grande e vista das edificações que existiam à época, do lado oposto desse marco divisório da cidade.

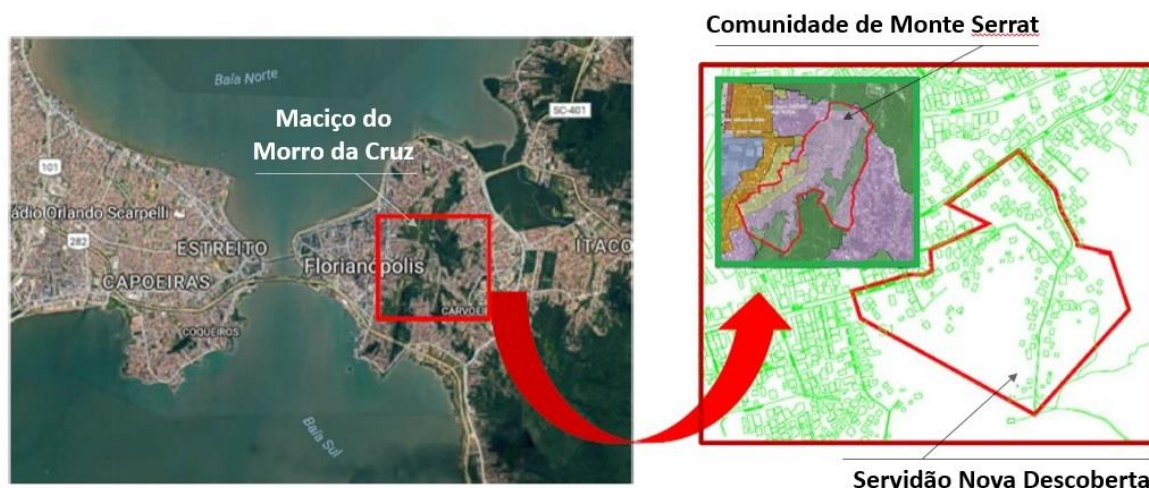
Figura 6 – Imagem de satélite. À esquerda, o Município de Florianópolis-SC, Brasil e a localização do Maciço do Morro da Cruz – MMC (quadrado em vermelho). À direita, detalhe da comunidade de Monte Serrat e da Área de Preservação Ambiental Permanente - APP (quadrado menor em verde) e a unidade-caso, a Servidão Nova Descoberta (no polígono em vermelho).

A área selecionada para estudo de caso é uma rua, denominada Servidão Nova Descoberta, localizada na Comunidade de Monte Serrat, uma das 18 comunidades existentes no Maciço do Morro da Cruz (MMC doravante), na Ilha de Santa Catarina, região insular da cidade de Florianópolis, SC (Figura 6). A Servidão de Nova Descoberta situa-se numa Área de Preservação de Uso Limitado (ou APL), consoante o Plano Diretor (HÜBNER; SANTO; OLIVEIRA, 2004).

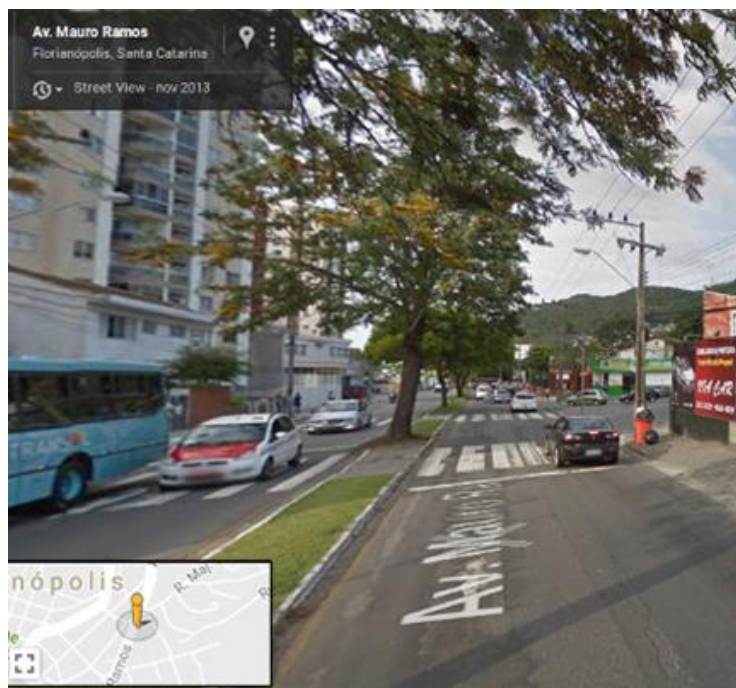
Figura 8 – Av. Mauro Ramos – Zona limite entre o bairro Centro e o território do MMC. Há o confronto de condomínios verticais à esquerda, no Centro, e residências simples (à direita) no lado das Comunidades.

O marco divisório entre o bairro Centro e o território do MMC é a Avenida Mauro Ramos (Figuras 8 e 9). Nessa via, os terrenos são planos e, hoje, são ocupados por condomínios verticais, residenciais e comerciais, ladeados por sobrados, entre outras construções térreas.

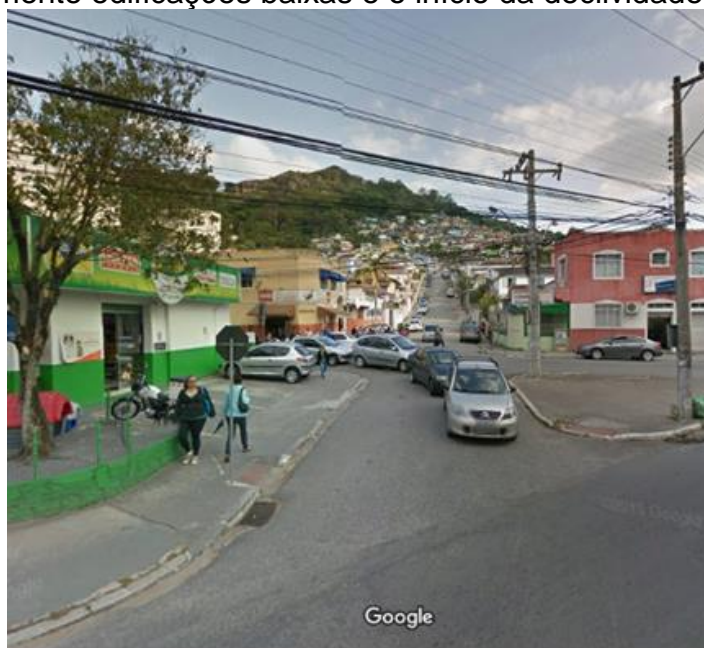
Figura 9 – Av. Mauro Ramos - Imagem obtida em que se visualiza a subida ao morro, por meio das Ruas Capitão Costa (à esquerda) e (à direita) Silveira de Souza, de onde são avistadas somente edificações baixas e o início da declividade.

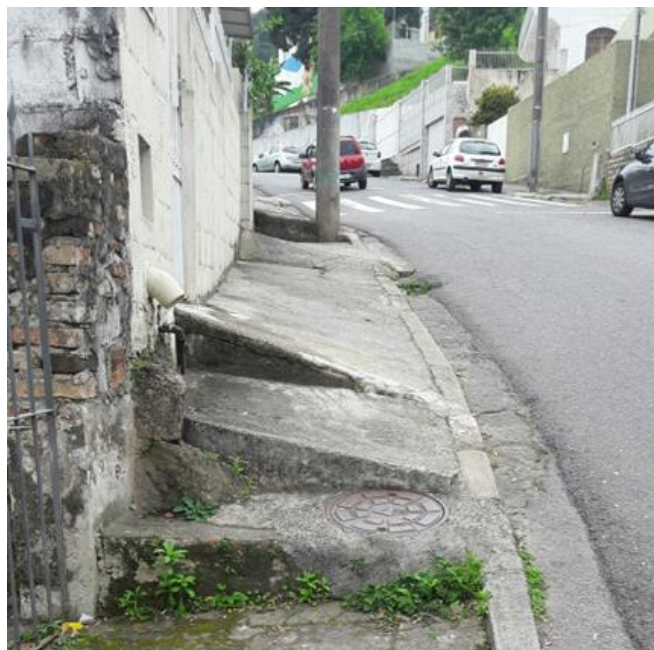
Figura 10 – Comunidade de Monte Serrat, Av. General Vieira da Rosa – Calçada com desníveis, sem padronização e ausência de espaço para áreas verdes e equipamentos urbanos.

No sentido morro acima, há ruas em forma de ladeiras e escadarias extensas. Há escassez de calçadas, que, quando existentes, são estreitas e não homogêneas (Figuras 10). As ruas, na maior parte do sítio, não apresentam conformidade em relação ao relevo, sendo transversais às curvas de nível. Infere-se que esse fato seja um dos legados da ocupação no início do século XX, uma vez que a legislação de outrora estabelecia que as residências fossem em madeira e que suas fachadas não tivessem vistas para a cidade (TOMÁS, 2012).

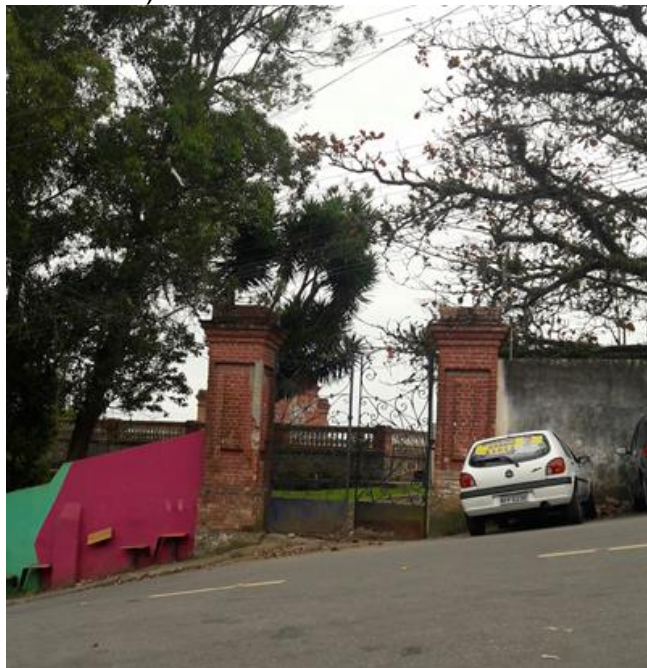
Figura 11 – Comunidade de Monte Serrat, Av. General Vieira da Rosa – Propriedade em que se localiza um dos reservatórios públicos de água da Ilha. A região era conhecida, à época, como Morro da Caixa D'Água (construída, em 1909, na atual Comunidade de Monte Serrat).

Não há, nem cores vivas, nem destaque para algum elemento urbano, excetuando-se a pintura que se verifica nos muros do terreno do reservatório público de água (Figura 11), localizado na Comunidade. Nos períodos de chuva e frio, forma-se névoa e os espaços públicos tornam-se acinzentados. Não há também locais de abrigo para os pedestres (Figuras 12 e 13). À exceção do Parque Natural do Morro da Cruz, inaugurado em 2013 (MATHIAS, 2013), não foram identificados outros espaços de uso coletivo, dentre as obras de urbanização do local. Com isso, não há novos espaços criados contendo áreas verdes e equipamentos urbanos, tais como bancos, áreas de recreação, aparelhos de ginástica, parques infantis e paradas de ônibus.

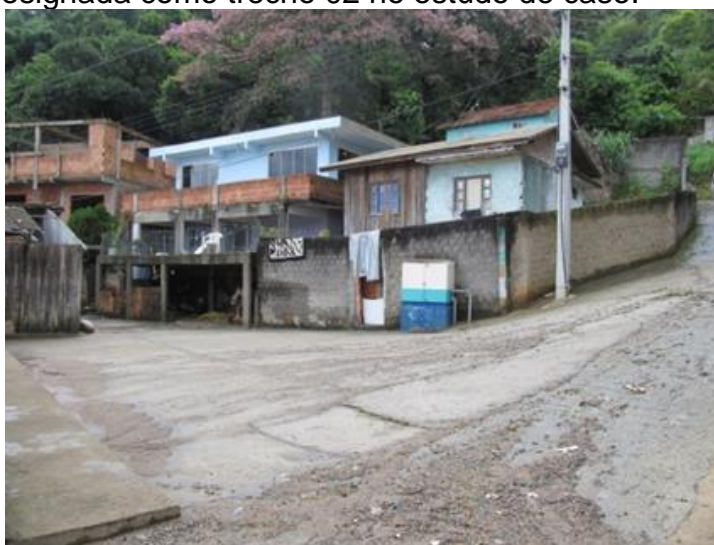
Figura 12 – Comunidade de Monte Serrat, Servidão Nova Descoberta – Vista de um espaço central revestido de concreto. Inexistem calçadas. Avistam-se árvores por trás dos lotes. Área designada como trecho 02 no estudo de caso.

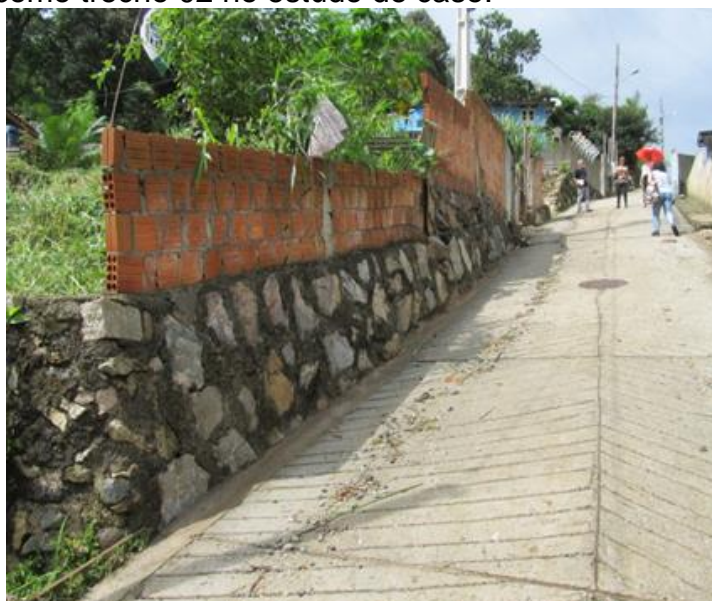
Figura 13 – Comunidade de Monte Serrat, Servidão Nova Descoberta - vista de uma rampa executada em concreto com ranhuras, sem a presença de calçada nas laterais. Área designada como trecho 02 no estudo de caso.

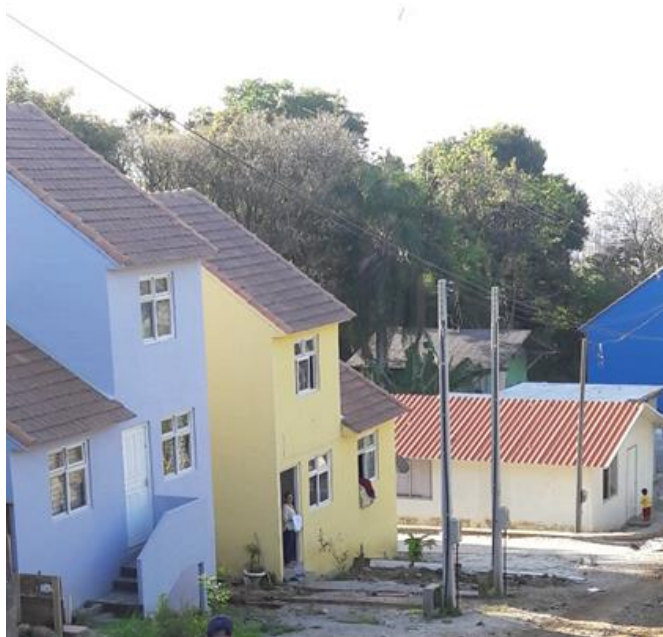
Figura 15 – Comunidade de Monte Serrat, Servidão Nova Descoberta – Unidades habitacionais realizadas pelo projeto, executadas em dois pavimentos e em alvenaria. Adiante, visualiza-se uma unidade em painéis de aço galvalume. Área designada como trecho 01 no estudo de caso.

Em termos de unidades habitacionais, na primeira edição do PAC do Maciço, foram construídas residências em aço galvalume, de um pavimento (casa na cor branca, Figuras 15 e 16). Segundo o informado por um representante da Secretaria de Habitação e Saneamento Ambiental (CGU, 2014), tais casas foram distribuídas aos beneficiários, conforme hierarquização de prioridades definidas pela Secretaria de Assistência Social. Naquele momento, as casas foram adquiridas sem ônus para o morador, mas a CGU apontou gastos excessivos com adequação de lotes à tipologia das casas, que demandam maior espaço para implantação (IDEM, 2014). Tal fato dobrou o custo do m² de construção dessas residências.

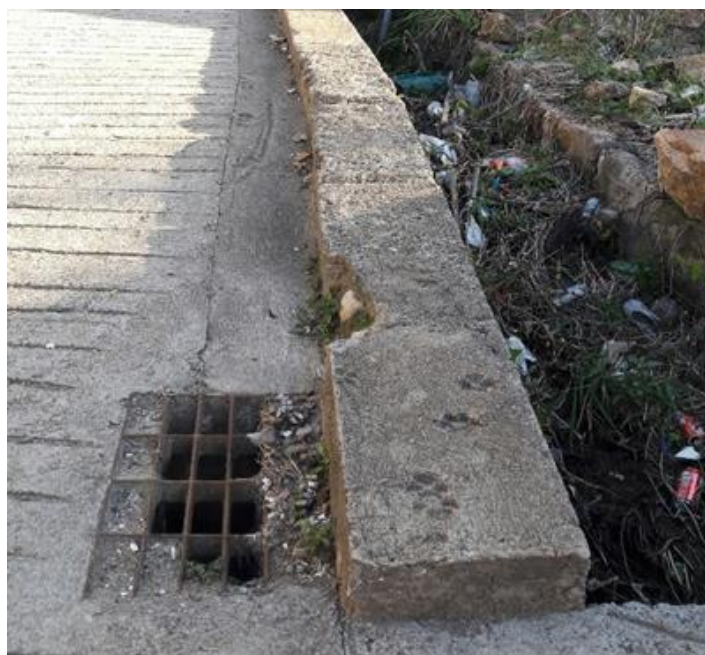
Figura 17 – Comunidade de Monte Serrat, Servidão Nova Descoberta – Grelha metálica para a drenagem de águas pluviais. Ao lado, há um muro de pedras (em forma de calha) para a contenção de um córrego. Área designada como trecho 02 no estudo de caso.

terraplanado em frente aos lotes, mas essa não foi pavimentada. Não há novas áreas verdes criadas dentro dos espaços públicos, apenas as remanescentes, de preservação ambiental, localizadas na parte posterior dos lotes das residências. No trecho 02, há uma rua que se assemelha a uma rampa pavimentada em concreto. Nas laterais, há 04 novas casas de aço galvanizado, bem como outras originais que foram executadas em alvenaria e em madeira. Ao todo, identificaram-se 57 residências lindeiras à rua. No trecho 02, não há calçadas. A caixa viária encerra-se justamente no encontro dos muros de divisa dos lotes residenciais. Há um córrego, que dista entre 15 a 1m das residências e que se conecta à canalização da rede de drenagem das águas pluviais. As laterais desse córrego, foram construídos muros de contenção e, no trecho 02, suas águas fluem sob as casas (Figura XX).

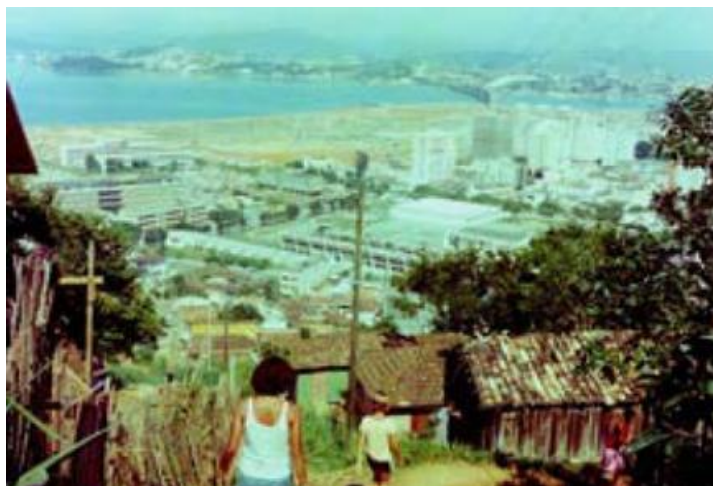
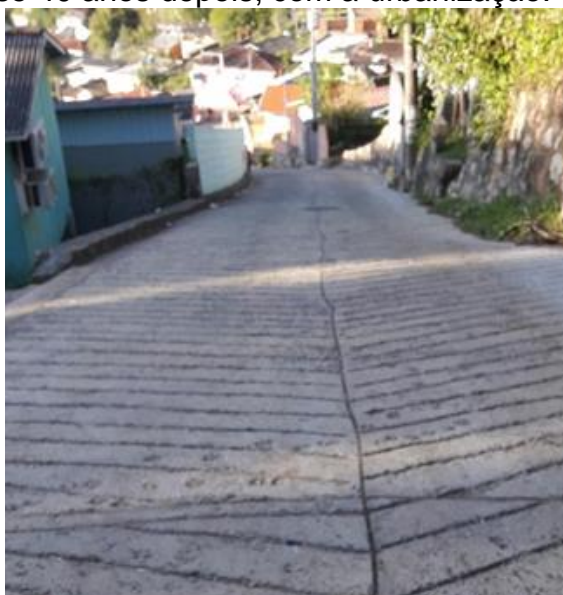
No trecho 02, o parcelamento de solo não observou os contornos naturais da topografia da região, haja vista que se manteve o desenho da ocupação original, que corta transversalmente às curvas de nível (Figuras 18 e 19).

Figura 18 – Comunidade de Monte Serrat, Servidão Nova Descoberta - Imagem do trecho 02 na década de 1970.

Figura 19 – Comunidade de Monte Serrat, Servidão Nova Descoberta - Imagem do mesmo trecho 02 quase 40 anos depois, com a urbanização.

Pelas mesmas razões, não houve espaço para a realização de calçadas. Os espaços públicos foram totalmente impermeabilizados com concreto.
